## Új épület? Utólagos szigetelés!

Az épület szigetelési hibáinak rövid leírása:

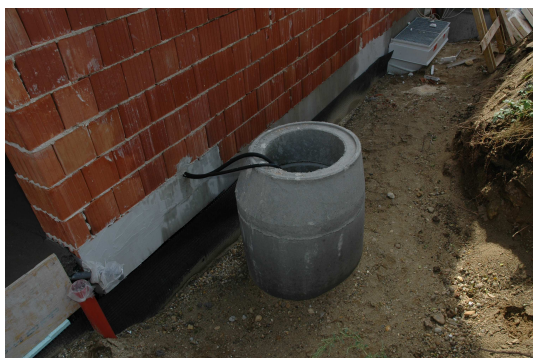
**Kivitelezéskor**

- **A kivitelezés alatt folyamatosan készített fotódokumentáció alapján kijelenthető, hogy általánosan nem készült ill. nem kellő magasságúak a lábazati szigetelések felvezetési magasságai az épületen.** A lábazati szigeteléseket a végső burkolt szint felett legalább 20 cm-ig szükséges felvezetni, ez a feltárási munkákat figyelembe véve nem teljesült.

- **A lábazati szigetelés hiányára ill. nem megfelelő magasságú felvezetésére vezethető vissza** a járdákkal határos főfalak nedvesedése, a támfalgarázs szélső falának (részbeni) ázása, a fszt-i kert felé néző helyiségek falainak belső ázása, a garázs oldalfalainak az ázása, valamint az emeleti terasz alatti, melletti helyiségek ázásai, utóbbi kettő kiegészítve – szigeteléstechikailag - szakszerűtlenül készített gépészeti átvezetésekkel.

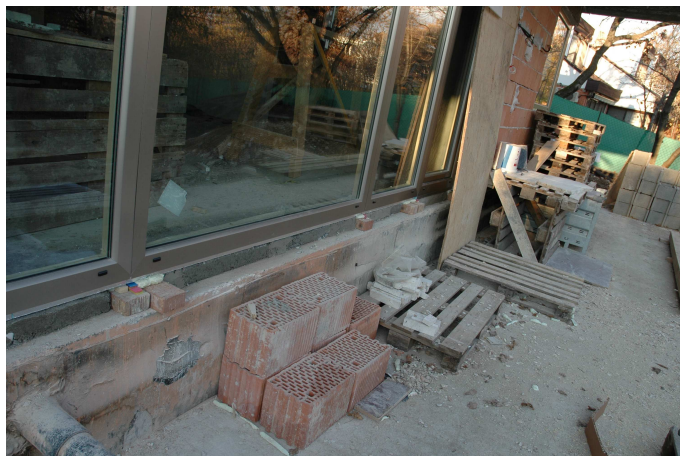
**Az aljzatbeton kiér a nyílászáró külső síkjáig. Így hőhíd jön létre!**

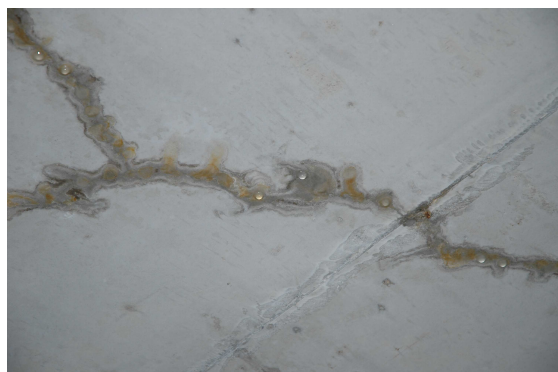
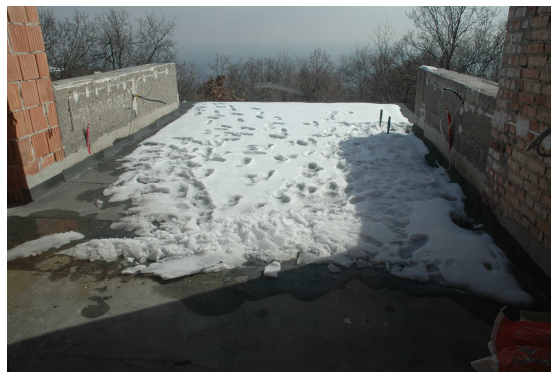
**Az emeleti terasz rétegrendi kialakítása mind páratechnikailag, mind hőtechnikailag, mind pedig a csapadékvíz elleni szigetelést tekintve szakszerűtlen kialakítású.** Nem készült páratechnikai szigetelés, a hőszigetelés csekély mértéke miatt ez feltétlenül szükséges lett volna, a hőszigetelésként elhelyezett 4 cm-es vastagság messze alulmúlja az építéskori minimálisan szükséges mértéket, míg a csapadékvíz elleni szigetelés lejtésének új építésű épületeknél legalább 2 %-osnak kell lenniük, ez itt nem teljesült.

A beázás már a kivitelezés időszakában jelentkezett!

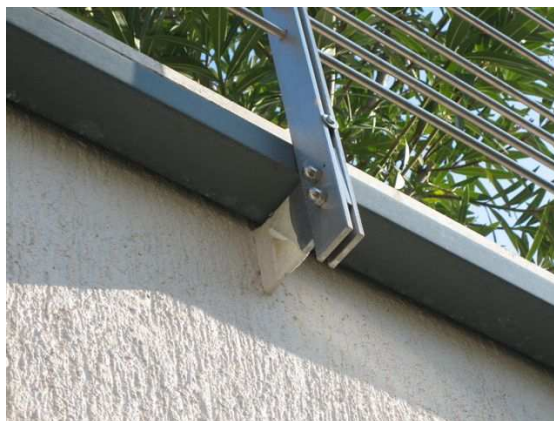
- Az emeleti terasz esetében a korlátok a csapadékvíz elleni szigetelés síkja alatt kerültek befogásra, ezáltal a rögzítő elemek, a szigetelés síkja alá vezethetik a vizet.

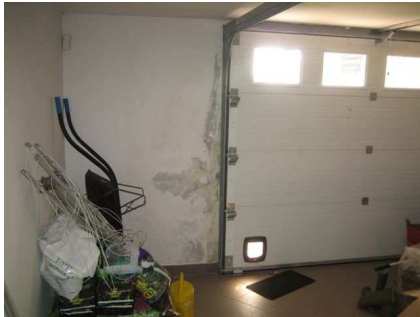
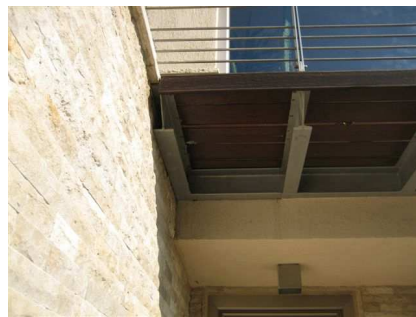
- A támfalgarázs falainak nedvesedését egyrészt a szakszerűtlen módon kivitelezett korlát és csapadékvíz elleni szigetelés kapcsolata, másrészt a könnyűszerkezetű, a nagy üvegfelületek külső megközelítését szolgáló ablakmosó járda szélső gerendájának túl közel helyezése a szóban forgó falhoz, ill. a lábazati szigetelés hiánya okozza.

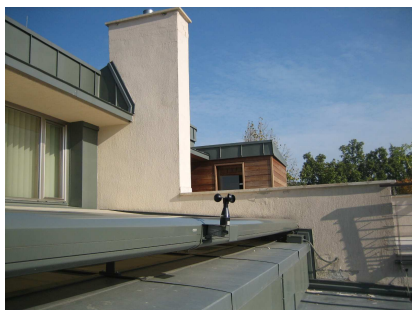
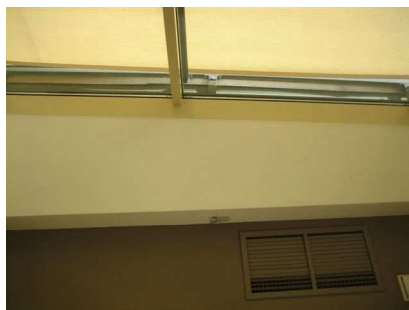
- A zöldtetőn hibás az összefolyó abból a szempontból, hogy hozzáférhetetlen, takart állapotú, továbbá zöld tetők esetében az épített szerkezetektől, falaktól legalább 30 cm széles, teljes mélységű mosott kavics sávval kell elválasztani a termőközeget. Ezek itt hiányoznak.

És még sorolhatnánk tovább szabatos szakmai nyelven, de a megrendelőnek mindez csak annyit jelent, hogy a hálószoba mennyezetéből az egzotikus parkettára csorog az eső, a gyönyörű, fényre sötétedő üvegű homlokzati nyílászárók küszöbe alatt a bejutó víz már-már az ágyig elér, a nappali feletti üvegtető automataárnyékoló szerkezete rögzítéseinél, a kandalló fölött nedves foltok csúfítják a falat, a gyerek játszósobájának falai penészesek és nedvesek. Bárhová néz, mindenütt súlyos hibák nyomait veszi észre.

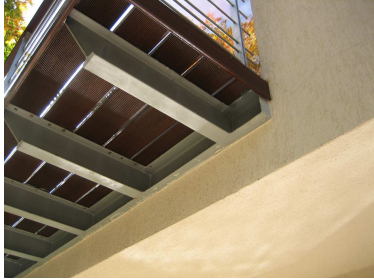
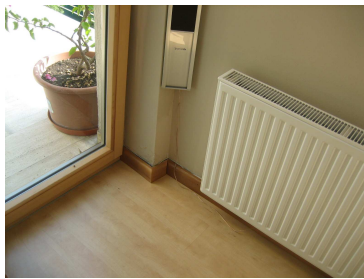
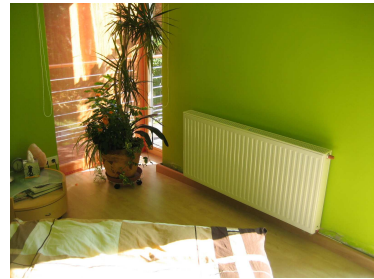
A feltárások és a tervezés során végül is kiderült, hogy a hibák eredetének legfőbb sarokpontja mindenütt a **lábazati szigetelések betervezésének hiánya, majd ebből következően elmaradása**, beleértve a földszinti járdák és az épület csatlakozásait, az emeleti terasz és mellvédfalak csatlakozásait, sőt a szerelt ablakmosó járda előtti nyílászárók és kő párkányok kapcsolatait is:

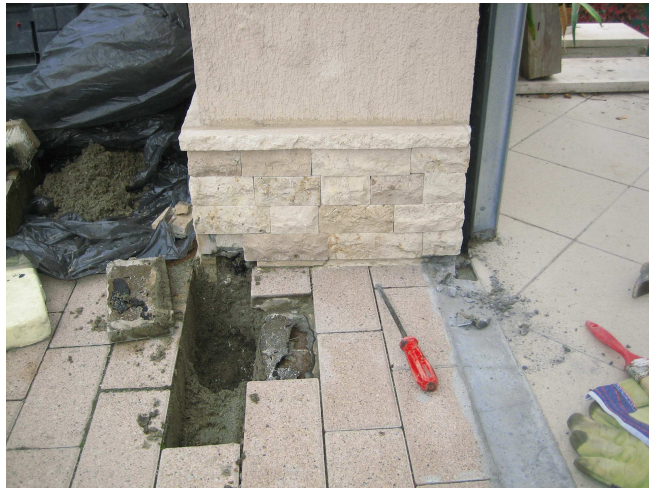
Sajnos az épület kiviteli tervezése során a tervező ebben a témában nagy hibát vétett, ugyanis a spregelt kő lábazatra hivatkozva kijelentette, hogy lábazati szigetelés nem szükséges! A szigetelés felhajtásának síkja a külső járda burkolat síkjával egyezik meg!

A kiviteli terveken az emeleti terasz csapadékvíz elleni szigetelési vonalvezetésében szintúgy nem szerepel a mellvédfalakra való felvezetés, valamint a nyílászárók és a csapadékvíz elleni szigetelés vízhatlan csatlakoztatása sem!
