## Új épület? Utólagos szigetelés!

Az épület szigetelési hibáinak rövid leírása:

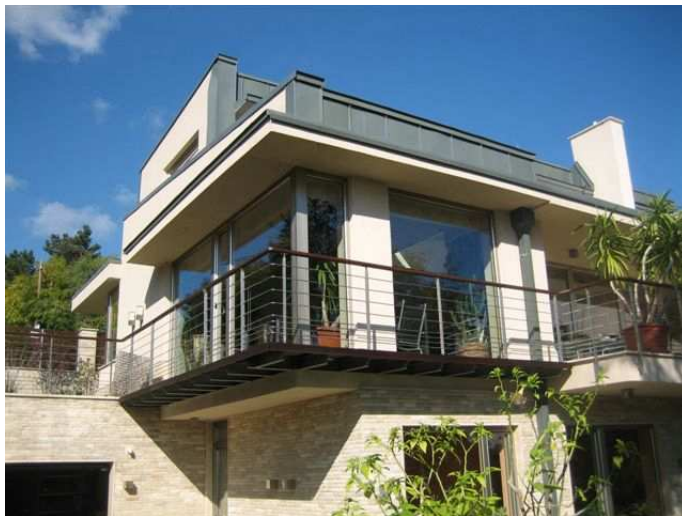
Vajon nem ellentmondásos az, ha az épületbe szinte most költöztek be és máris **utólagos** szigetelésre van szükség?

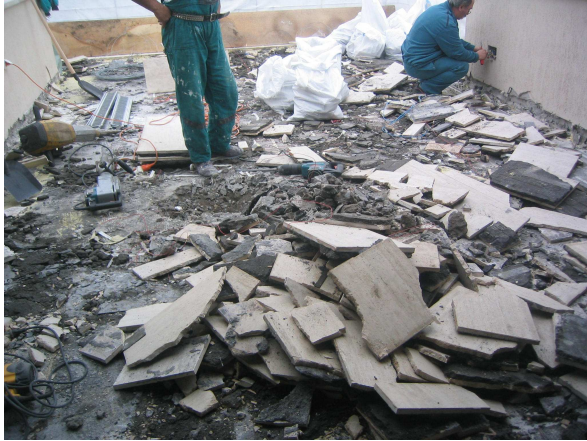
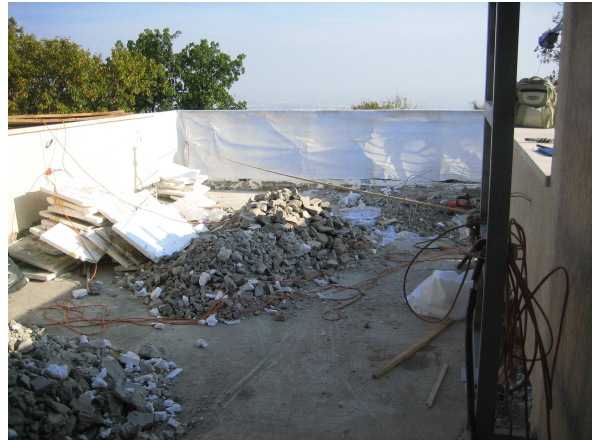
Most már csak (a drága burkolatok és beépített rétegek bontása árán), jelentős többletköltséggel lehet a szigeteléseket helyrehozni, nem beszélve a kényelmetlenségről, amit az ilyen munkák egy lakott épületben okoznak.
